# EKSPERTYZA TECHNICZNA

Projekt: **Remont i przebudowa pomieszczenia sali gimnastycznej  
oraz pomieszczeń przyległych  
w Szkole Podstawowej nr 3 w Policach**

Adres: ul. Siedlecka 4  
72-010 Szczecin  
dz. nr 318/6 obręb 0009

Faza: Projekt architektoniczno-budowlany

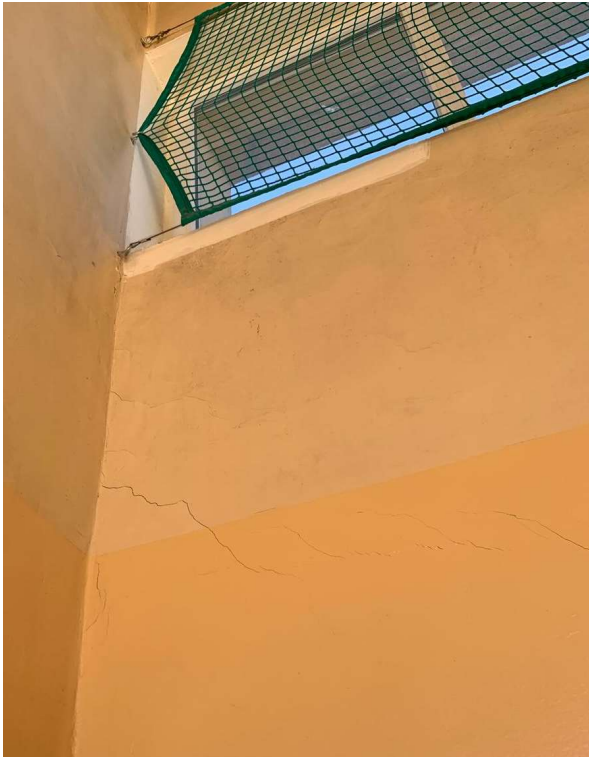
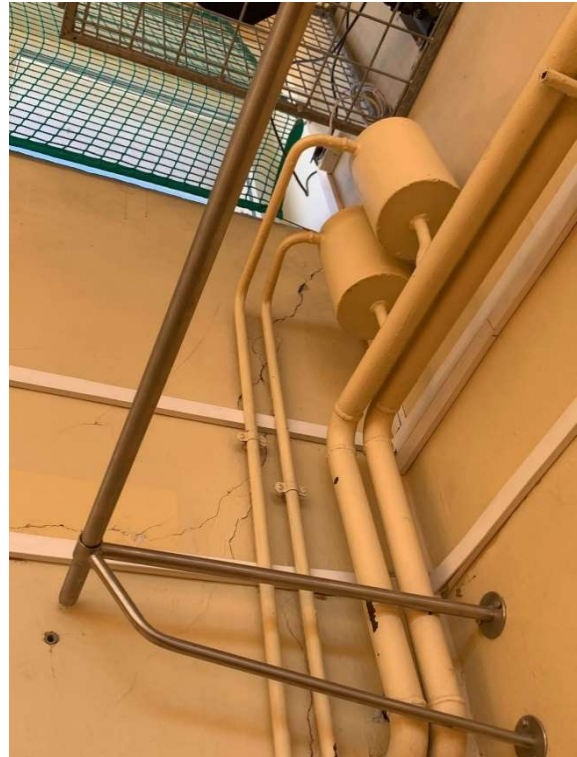
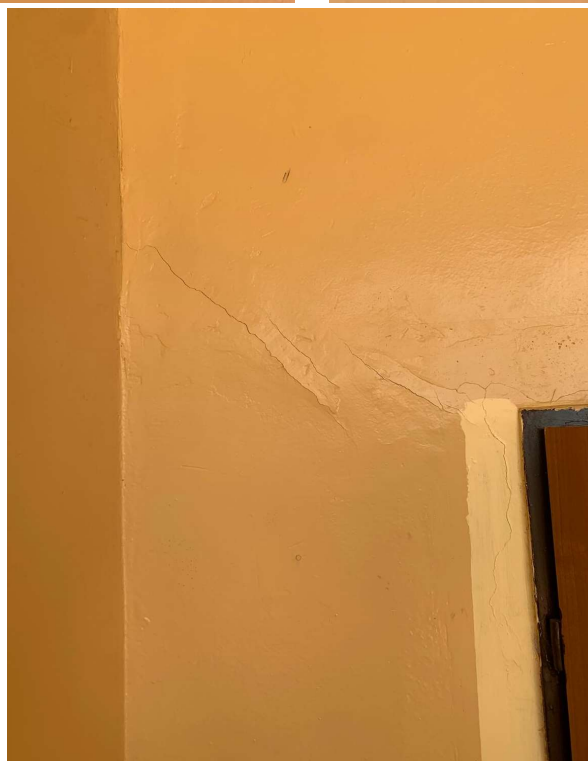
W trakcie wizji lokalnej stwierdzono, na ścianach konstrukcyjnych zarysowania o szerokości do 1 mm. Odnotowano rysy ukośne w obrębie dwóch narożników, przy wejściu na teren sali gimnastycznej (Fot. 1) oraz rysy pionowe na krótszej ścianie po drugiej stronie przy jednym z naroży (Fot. 2). Charakter rys wskazuje na nierównomierne prace fundamentów omawianego naroża, a także ściany z rysami pionowymi. Podobnych zarysowań nie stwierdzono na okładzinie zewnętrznej ściany (po termomodernizacji), dlatego można przyjąć, że proces powodujący zarysowania nie postępuje, niemniej zaleca się kontrolę zarysowań poprzez naklejenie plomby szklanej lub szczelinomierza.

Fot. 1. (rysy ukośne przy narożnikach)

Zaleca się kontrolę zarysowań na ścianach nośnych poprzez naklejenie plomby szklanej lub szczelinomierza.

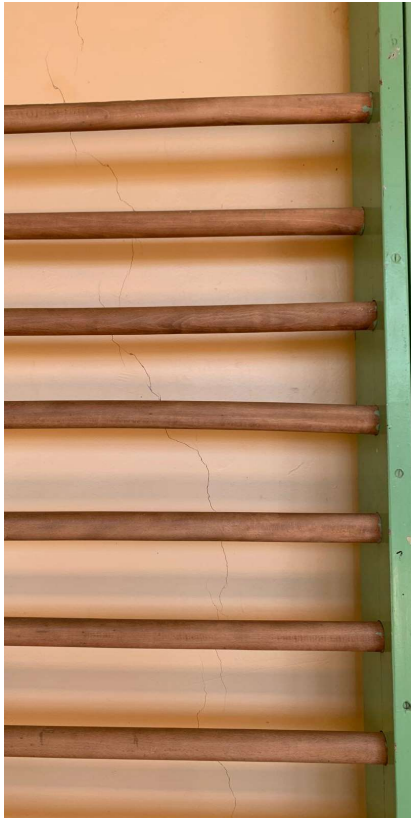
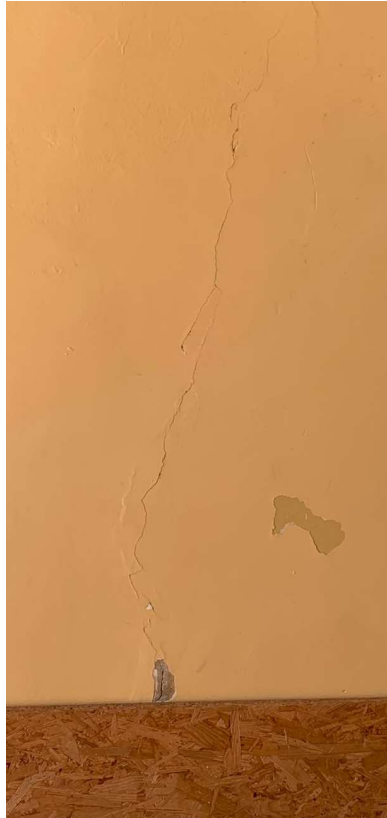
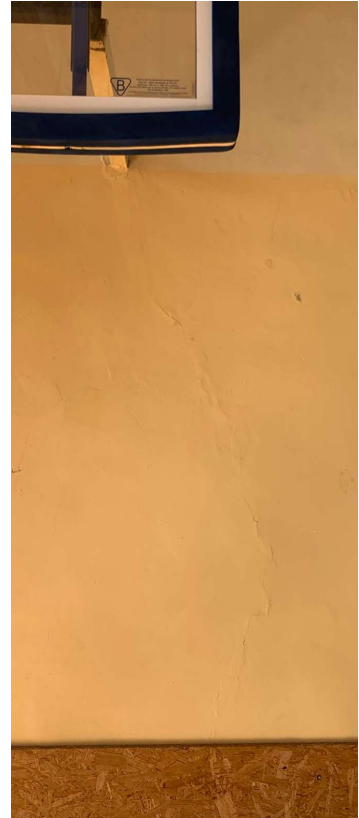
Fot. 2. (rysy pionowe)

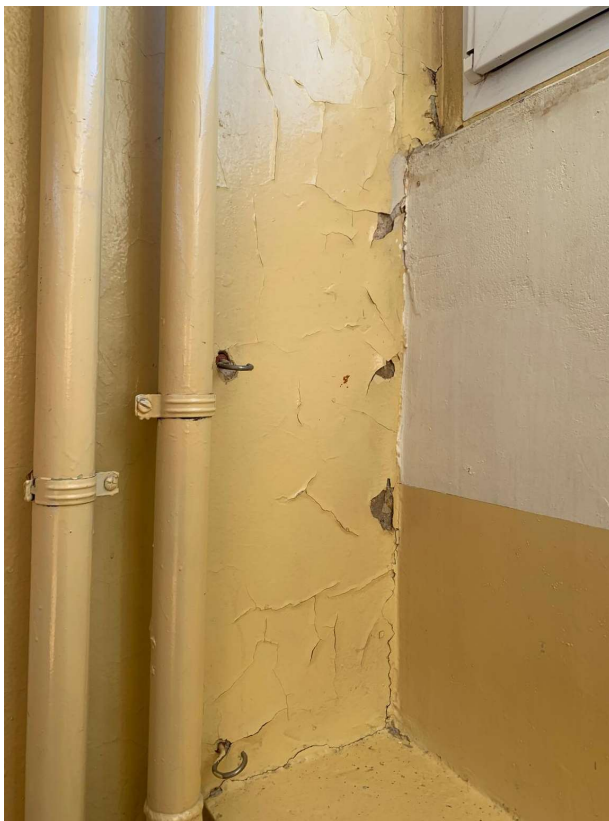
Podczas oględzin obiektu stwierdzono liczne zarysowania, spękania, i odspojenia warstw powierzchniowych ścian zewnętrznych w obrębie filarów międzyokiennych i naroży budynków przylegających do okien. Zniszczenia można zaobserwować zarówno po wewnętrznej jak i zewnętrznej stronie budynku (Fot. 3-6). Nie powodują one naruszenia ustroju nośnego budynku i nie mają wpływu na bezpieczeństwo konstrukcji. Przyczyną powyższych zniszczeń ścian są zawilgocenia powstałe przez nieszczelną izolację dachu. Charakter rys na filarach międzyokiennych po stronie

Fot. 3. (spękania warstw wykończeniowych wewnątrz budynku)

Po uszczelnieniu dachu odspojone tynki wewnętrzne należy skuć i uzupełnić, natomiast ubytki i pęknięcia elewacji należy poddać naprawie i odmalowaniu.

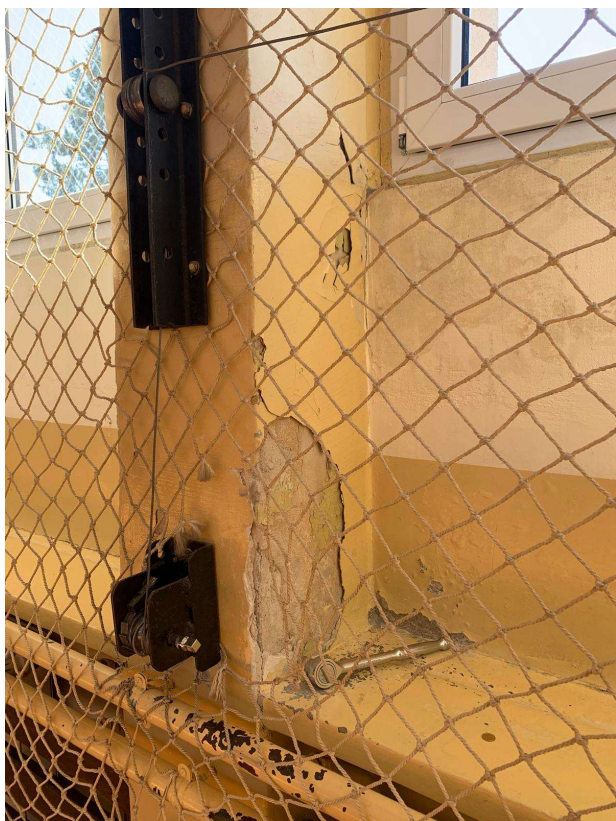
Fot. 4. (odspojenia warstw wykończeniowych wewnątrz budynku)

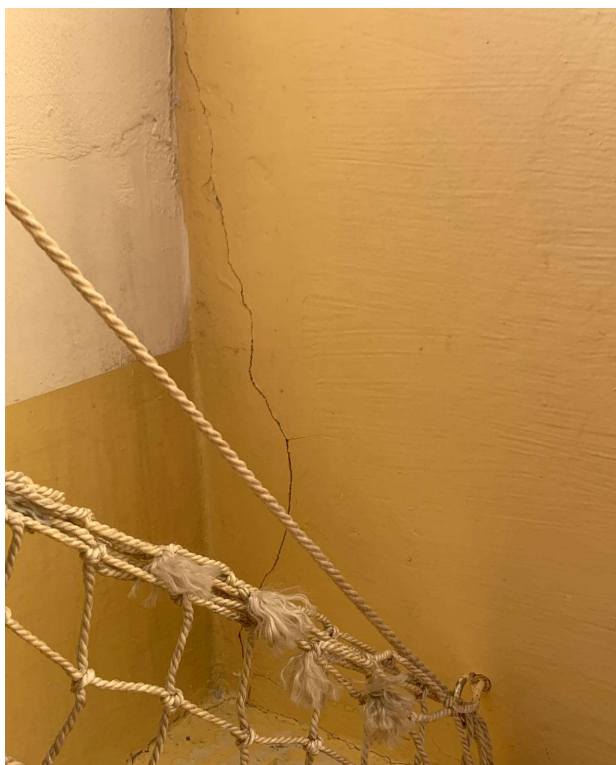
Fot. 5. (pęknięcie warstw wykończeniowych wewnątrz budynku)

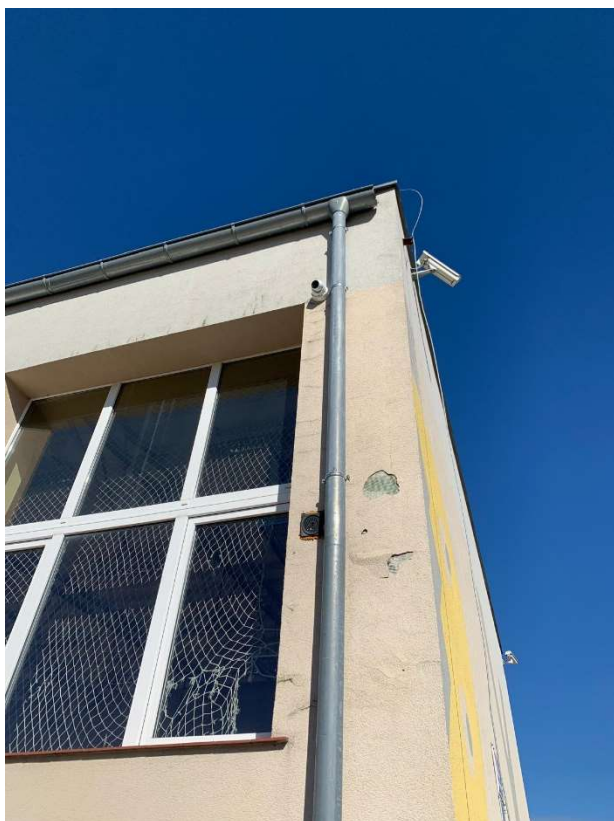
Fot. 6. (odspojenie tynku na zewnętrznej elewacji budynku)

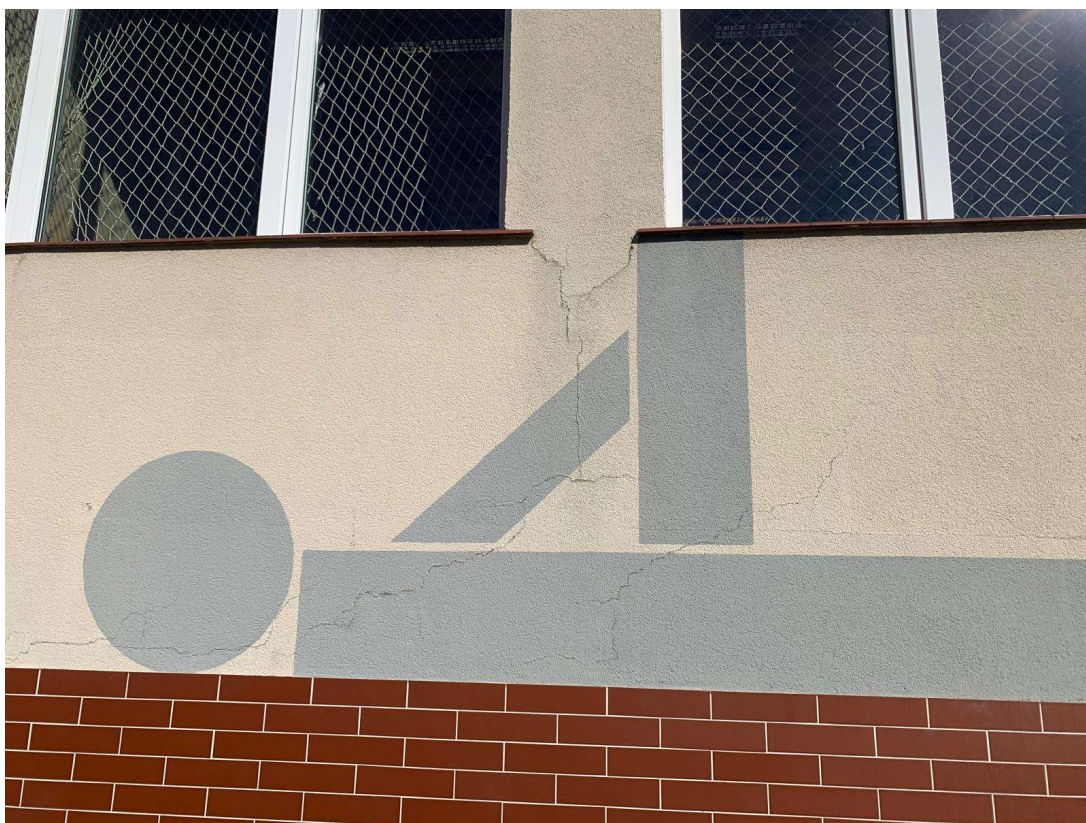
elewacji (Fot. 7.) świadczy o zawilgoconej konstrukcji słupów ze względu na nieszczelny dach, a także o możliwości niepoprawnie wykonanych uszczelnień w obrębie parapetów. Na elewacji, na poziomie wykończenia z płytek klinkierowych zawilgocenie ściany objawia się poprzez białe wykwity solne, świadczące o występowaniu zawilgocenia pod powierzchnią wykończeniową, której powodem są nieszczelności dachu.

Fot. 7. (zarysowania tynku na zewnętrznej elewacji budynku, w obrębie filara międzyokiennego)

Stan ścian konstrukcyjnych można określić jako zadowalający, odpowiedni do wieku. Występujące obecnie uszkodzenia ścian konstrukcyjnych mają charakter powierzchniowy. Zaleca się wymianę warstw pokrycia dachowego w celu wyeliminowania źródła wilgoci.

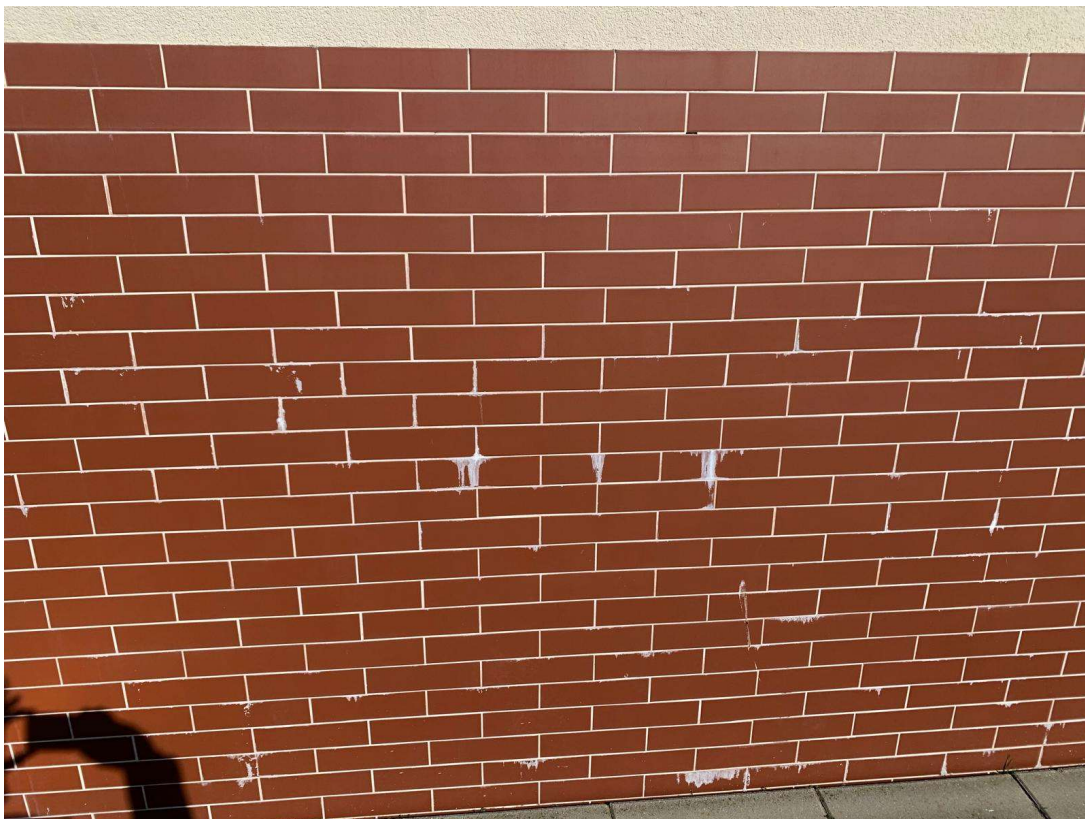
Fot. 8. (wykwity solne przy płytkach klinkierowych na zewnętrznej elewacji budynku)

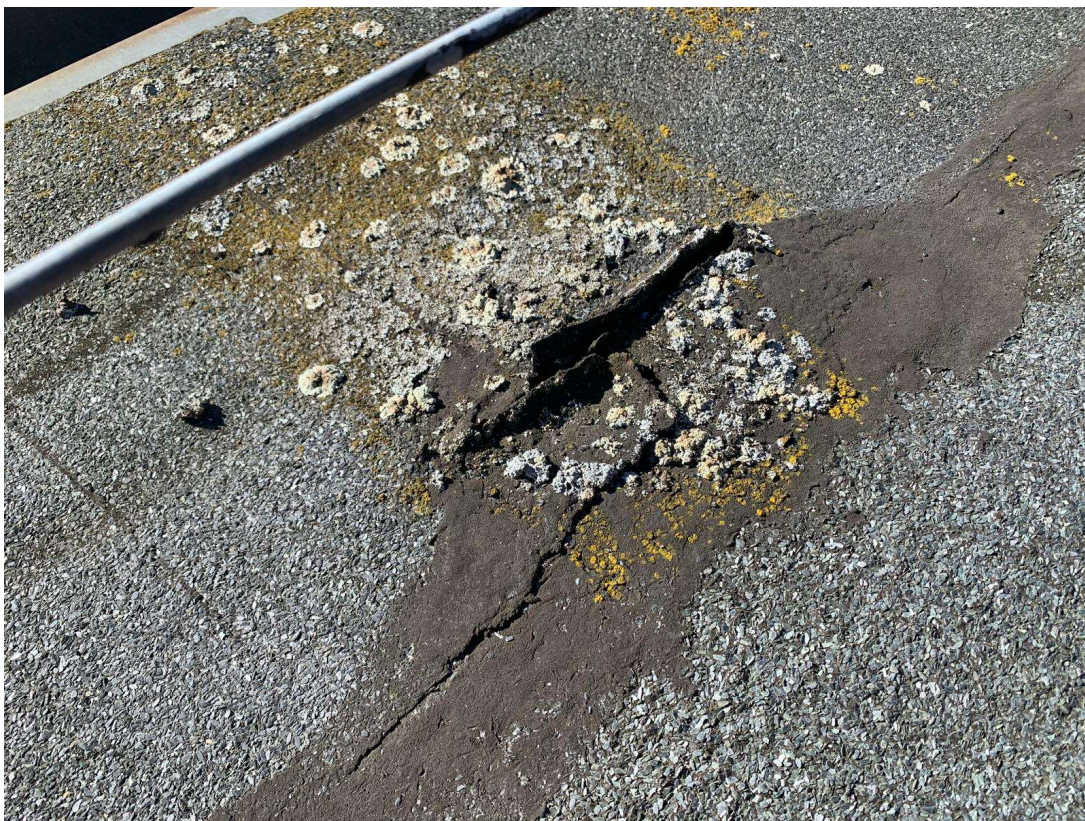
W trakcie wizji lokalnej stwierdzono pęknięcia (Fot. 9.) oraz korozję biologiczną papy (Fot. 10.). Zaobserwowano zły stan techniczny podkonstrukcji instalacji odgromowej. (Fot. 11.). Zaleca się wymianę podkonstrukcji instalacji odgromowej z zastosowaniem stóp dachowych typu Big Foot, które minimalizują ryzyko przebicia warstw wykończeniowych. Na dachu zauważono ogniska wilgoci objawiające się w obrębie krętek wentylacyjnych (Fot. 12.). Stwierdzono ryzyko braku szczelności warstw wykończeniowych dachu i możliwość występowania zalegającej wody, która stanowi dodatkowe obciążenie konstrukcji dachu.

Fot. 9. (pęknięcie warstwy papy dachowej)

Ogólny stan dachu sali gimnastycznej oceniono jako średni do złego. Proponuje się całkowitą wymianę warstw pokrycia dachowego ze względu na potrzebę licznych napraw. Obiekty znajdujące się na dachu również wymagają naprawy.

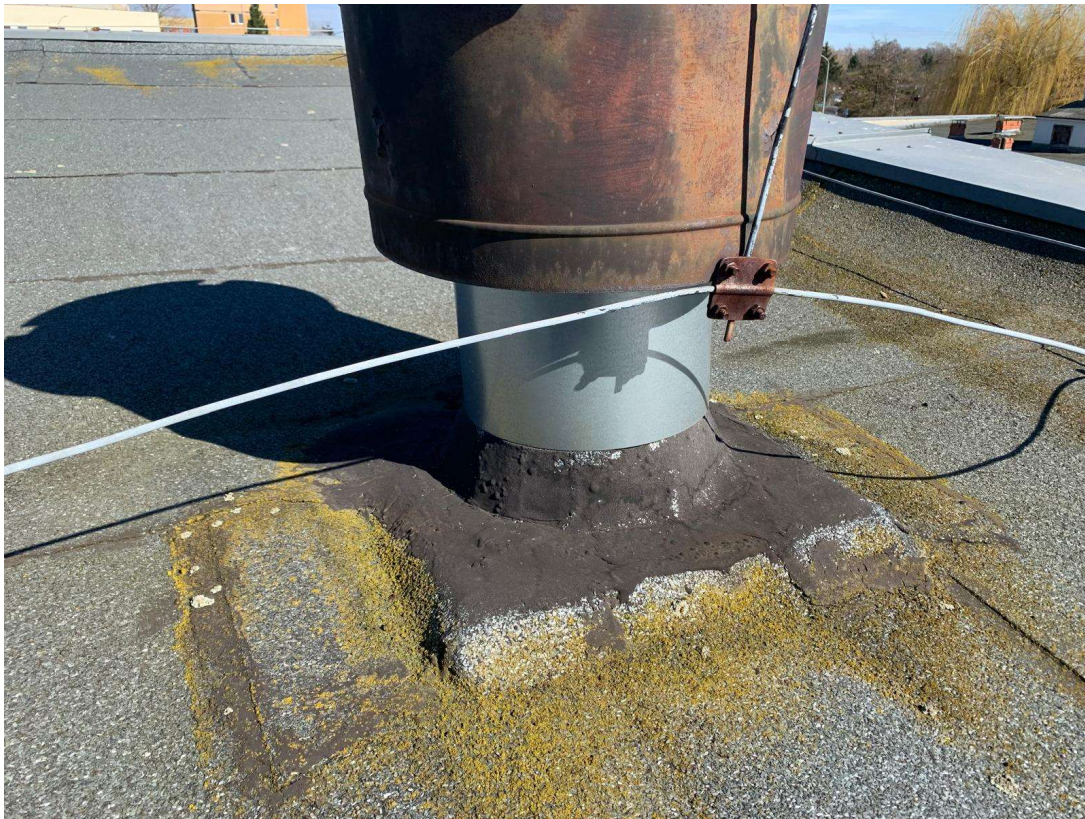
Fot. 10. (korozja biologiczna warstwy papy dachowej)

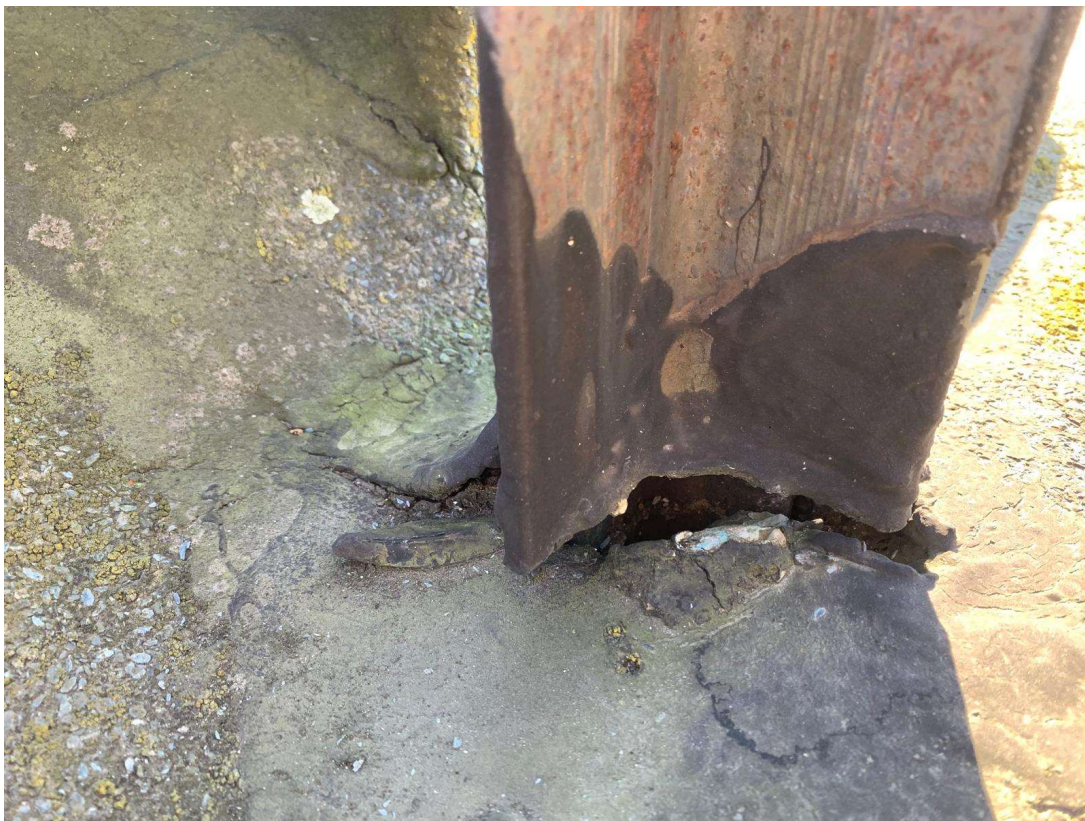
Fot. 11. (nieszczelności papy w obrębie podkonstrukcji instalacji odgromowej)

rozległość niezbędnych napraw oraz obciążenie wynikające z dużej grubości warstw izolacyjnych proponowane jest zerwanie wszystkich warstw pokrycia dachowego i wykonanie na nowo. Zaleca się także wymianę podkonstrukcji instalacji odgromowej z zastosowaniem stóp dachowych typu Big Foot, które minimalizują ryzyko przebicia warstw wykończeniowych. Również kominy i obróbki blacharskie powinny zostać naprawione. Zaleca się wymianę niepoprawnie wykonanych kominów wentylujących połąć dachową i proponuje się zwiększenie ich ilości do 1szt./20m<sup>2</sup> dachu dla zapewnienia odpowiedniej wentylacji.

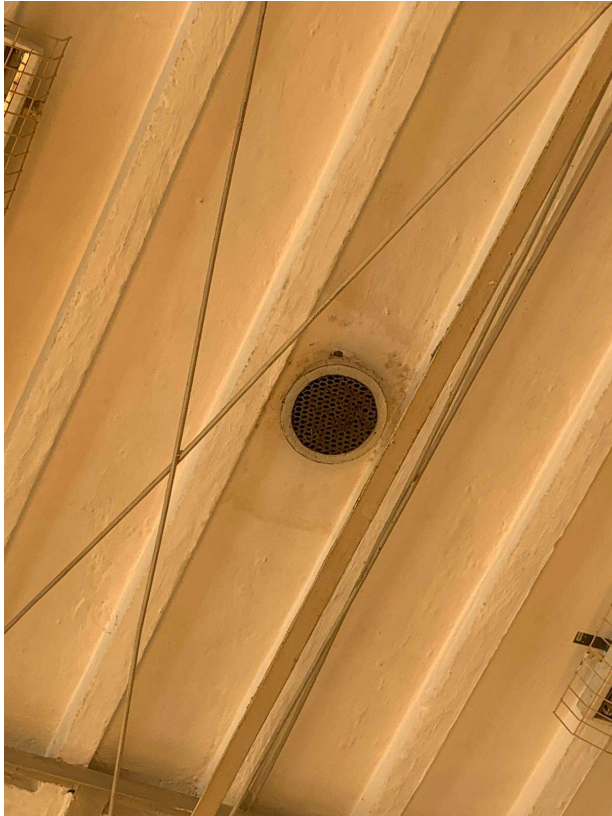
Fot. 12. (zawilgocenie przy kratce wentylacyjnej)

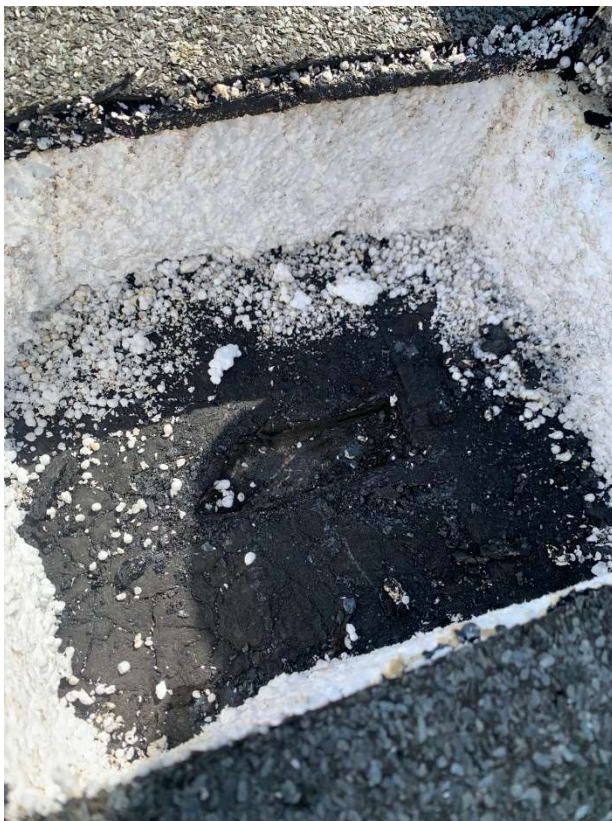
Dokonano odkrywek w celu określenia warstw dachu i ich stanu pod kątem zalegania wody opadowej. Określono następujące warstwy wykończenia: papa podkładowa grubości ok. 8 mm, styropian grubości 100 mm, papa bitumiczna wierzchnia grubości ok. 20 mm (Fot. 13.). Stwierdzono brak papy podkładowej pod styropianem.

Fot. 13. (odkrywki połączeni dachowej)

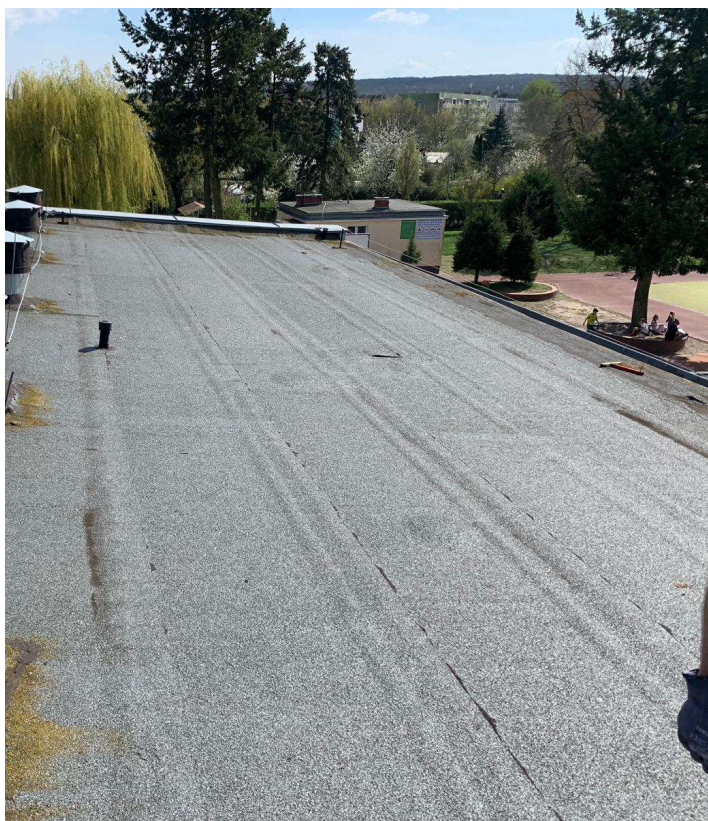
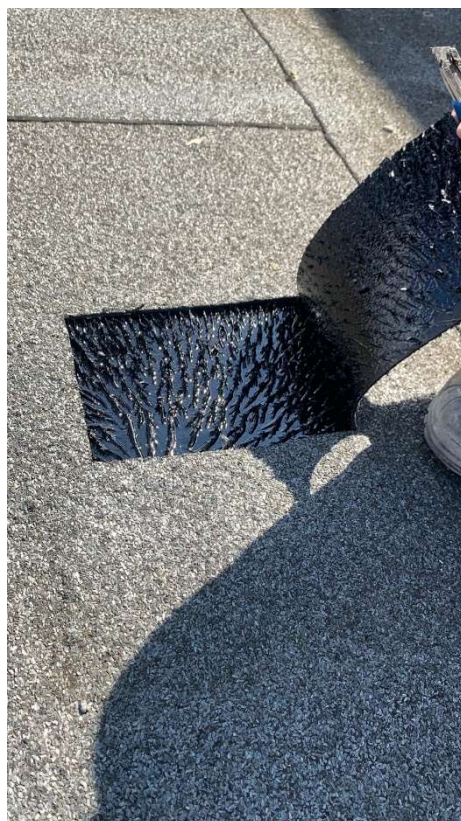
W ciągu słonecznego, ciepłego dnia zaobserwowano występowanie pęcherzy powietrznych, co oznacza rozwarstwianie papy na skutek zalegającej w warstwach połąci wody (Fot. 14.). Przy krawędzi stropu zauważono również, że zakład ostatniego pasa papy został ułożony przeciwnie do naturalnego spadku wody odpływowej.

Fot. 14. (pęcherze powietrza na połaci dachowej)

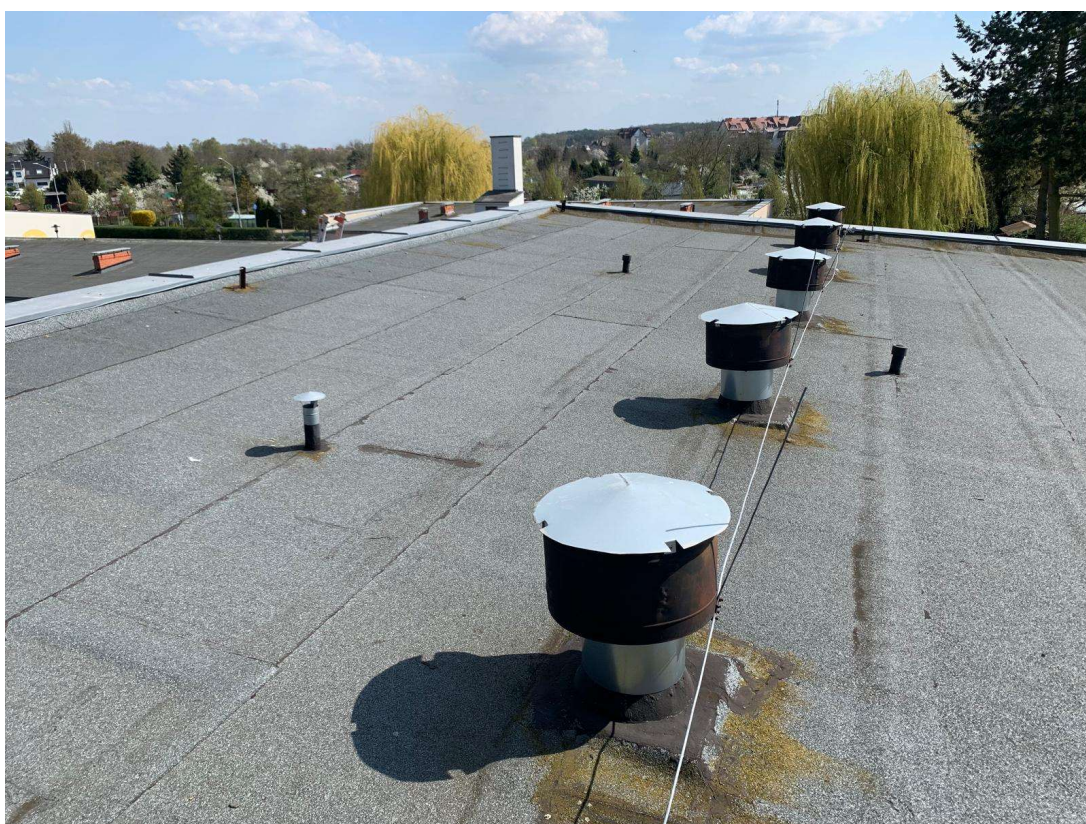
Stwierdzono niewystarczającą liczbę kominów do wentylacji połąci dachowej (Fot. 15,16.). Ponadto, wykonanie istniejących kominów wentylujących połąć jest

niepoprawne. Ich dolne krawędzie znajdują się pod wierzchnią papą, a powinny docierać do papy podkładowej. Zaleca się wymianę niepoprawnie wykonanych kominów i proponuje się zwiększenie ich ilości do 1szt./20m<sup>2</sup> dachu dla zapewnienia odpowiedniej wentylacji.

Fot. 15. (lokalizacja kominów wentylujących połąć dachową)

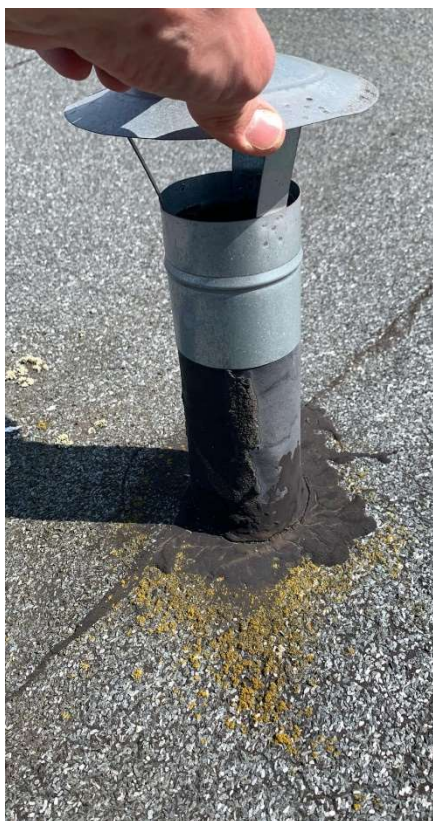
Fot. 16. (komin wentylujący połąć dachową)

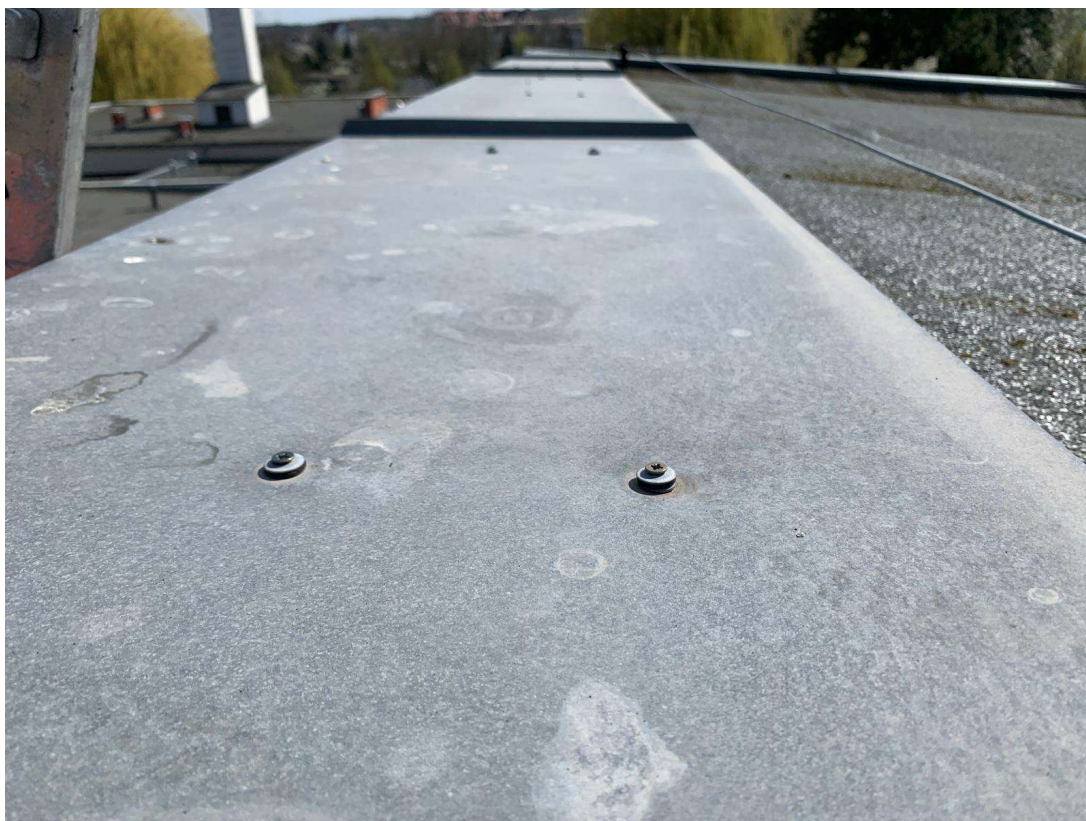
Stwierdzono, że obróbka blacharska została przymocowana na nieprawidłowe wkręty (Fot. 17.). W przypadku decyzji o zostawieniu obecnej obróbki blacharskiej, należy wymienić wkręty.

Fot. 17. (niepoprawny rodzaj wkrętów w obróbce blacharskiej dachu)

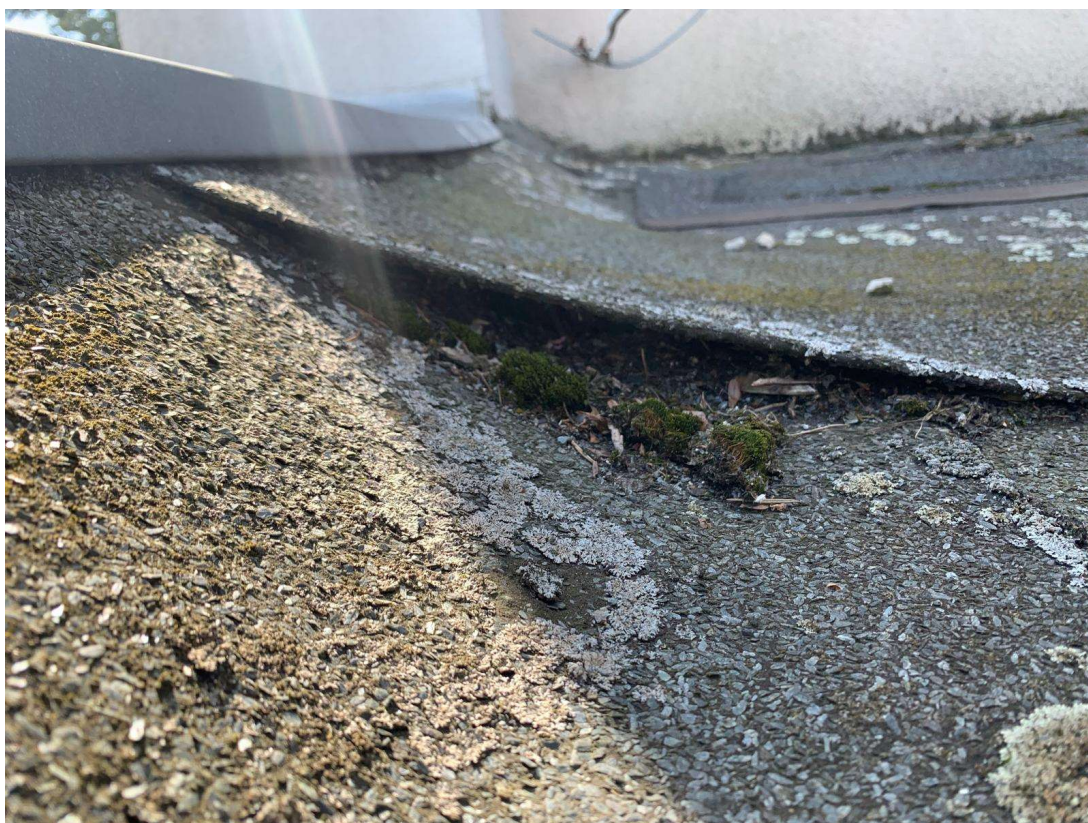
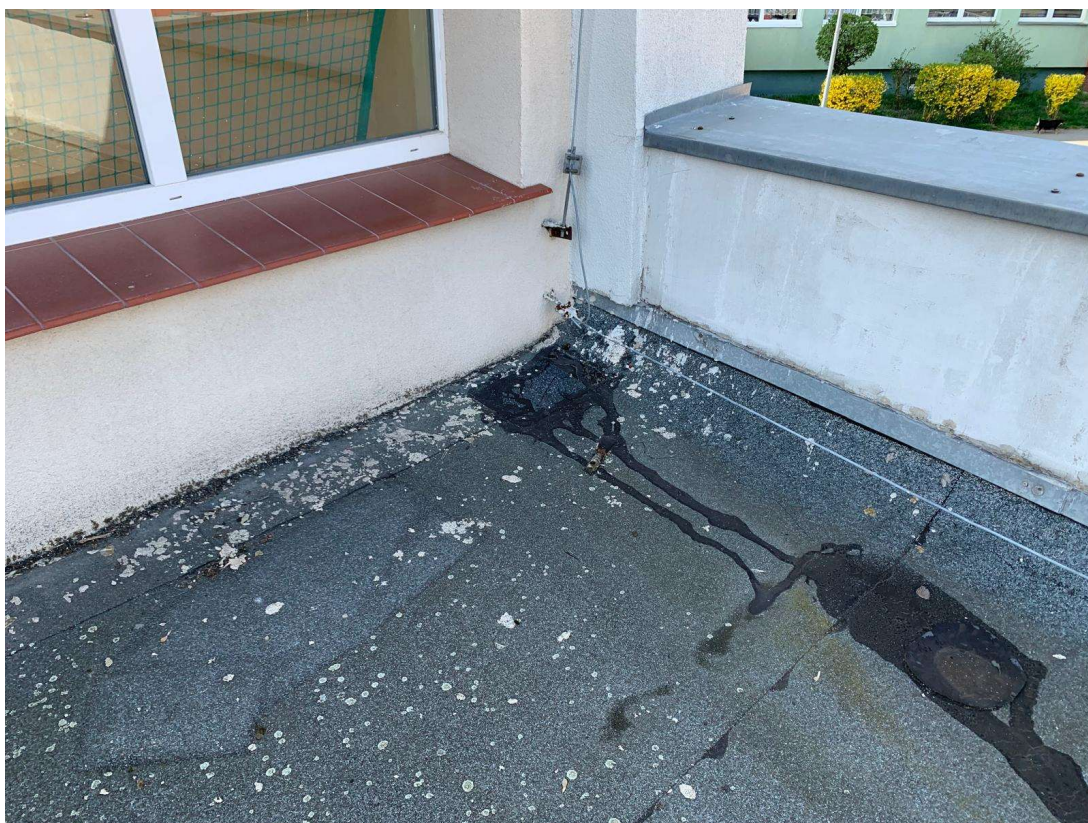
Na dachu zaplecza obiektu sportowego również zaobserwowano ogniska wilgoci świadczące o zawilgoceniu warstw wykończeniowych dachu i wykonano na tej podstawie odkrywki warstw wykończeniowych. Określono następujące warstwy wykończenia: papa stanowiąca poprzednie pokrycie wierzchnie grubości ok. 13 mm, styropian grubości 100 mm, papa bitumiczna wierzchnia grubości ok. 13 mm. Stwierdzono brak papy podkładowej pod styropianem. Zaobserwowano nieprawidłowy montaż papy wierzchniej (Fot. 18.), który należy naprawić. Występują nieszczelności w fugach komina na dachu, które mogą być źródłem zacieków (Fot. 19.) i zaleca się ich naprawę. Wewnątrz zaplecza sportowego widoczne jest ognisko wilgoci świadczące o nieszczelnościach połączeń dachowej (Fot. 20.). Dodatkowo, obróbka blacharska małego daszku nie jest zgodna ze sztuką budowlaną (Fot. 21.).

Fot. 18. (niepoprawnie wykonana papa wierzchnia nad zapleczem sportowym)

Ogólny stan dachu zaplecza obiektu sportowego oceniono jako średni do złego. Proponuje się całkowitą wymianę warstw pokrycia dachowego ze względu na potrzebę licznych napraw. Obiekty znajdujące się na dachu również wymagają naprawy.

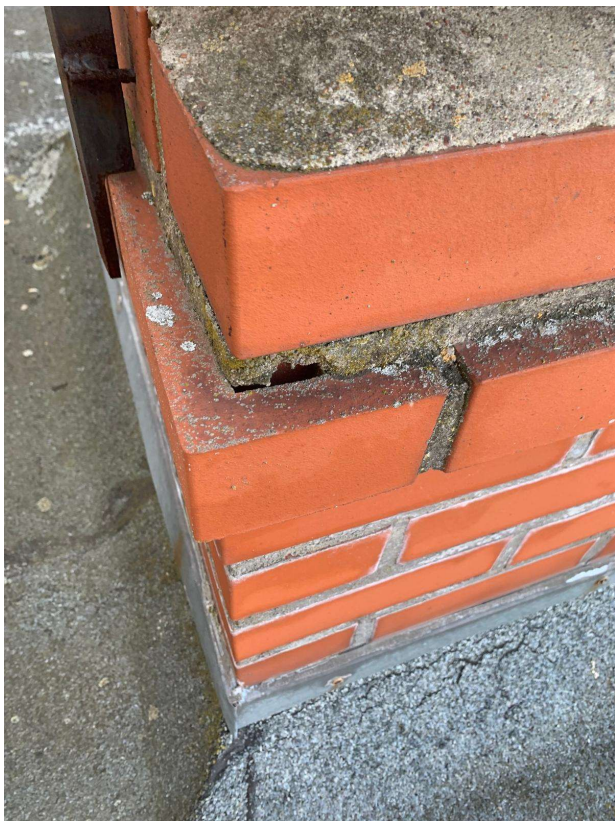
Fot. 19. (nieszczelne fugi na kominie)

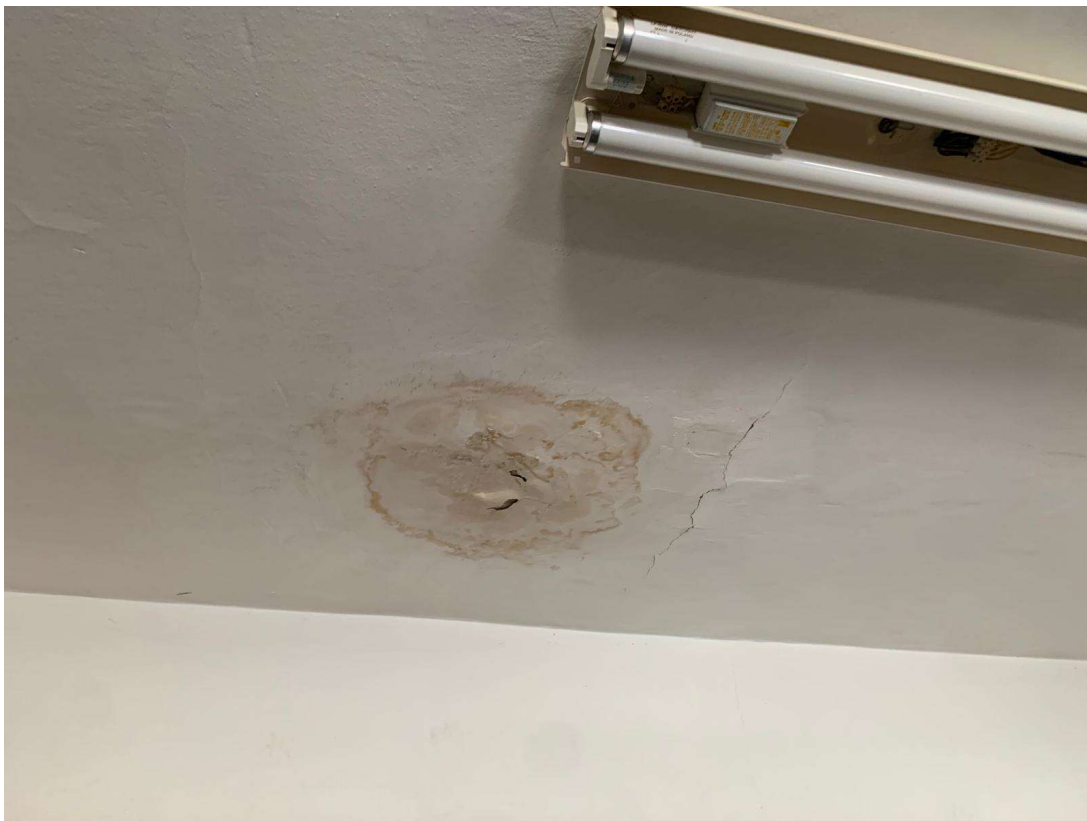
Fot. 20. (ognisko wilgoci)

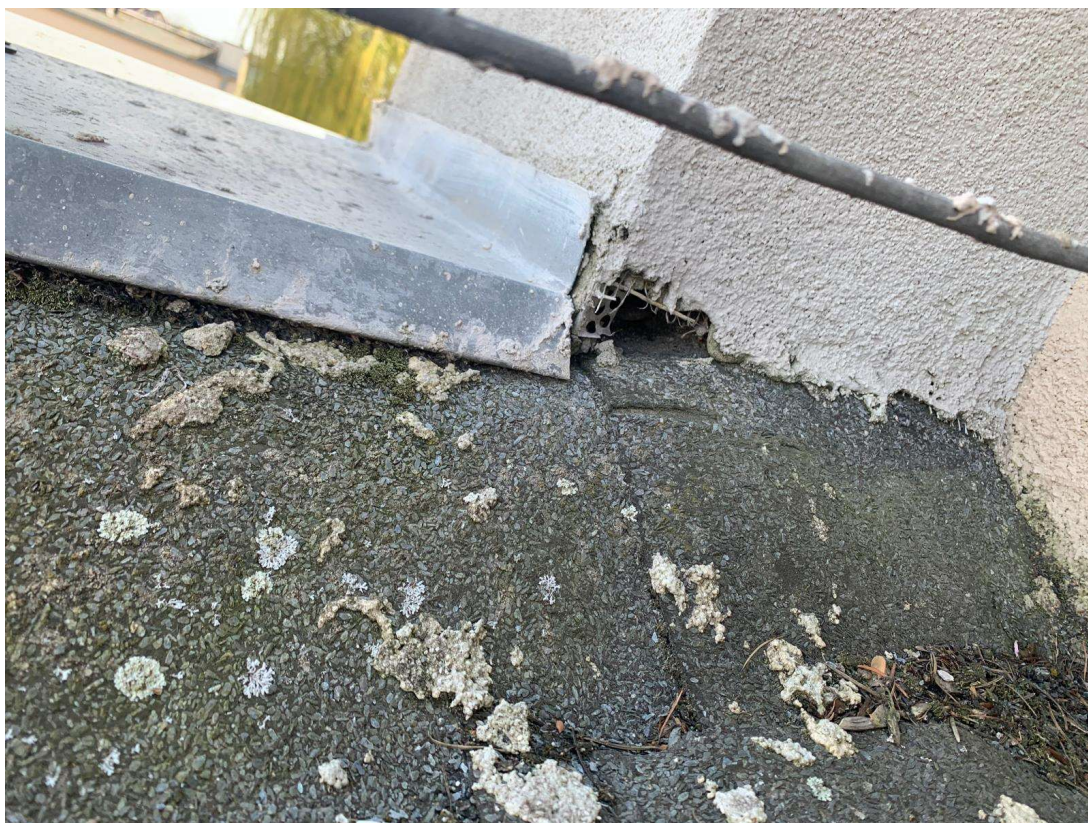
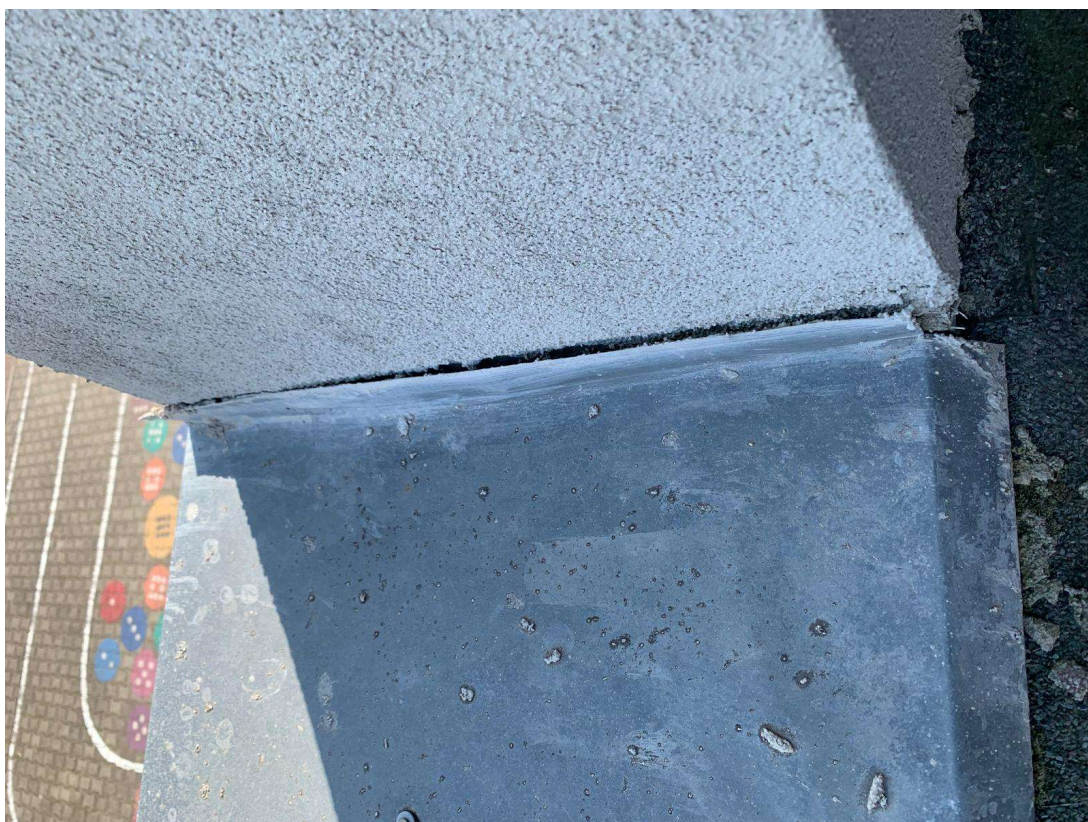
Fot. 21. (niepoprawnie wykonana obróbka blacharska małego daszku przy ścianie)

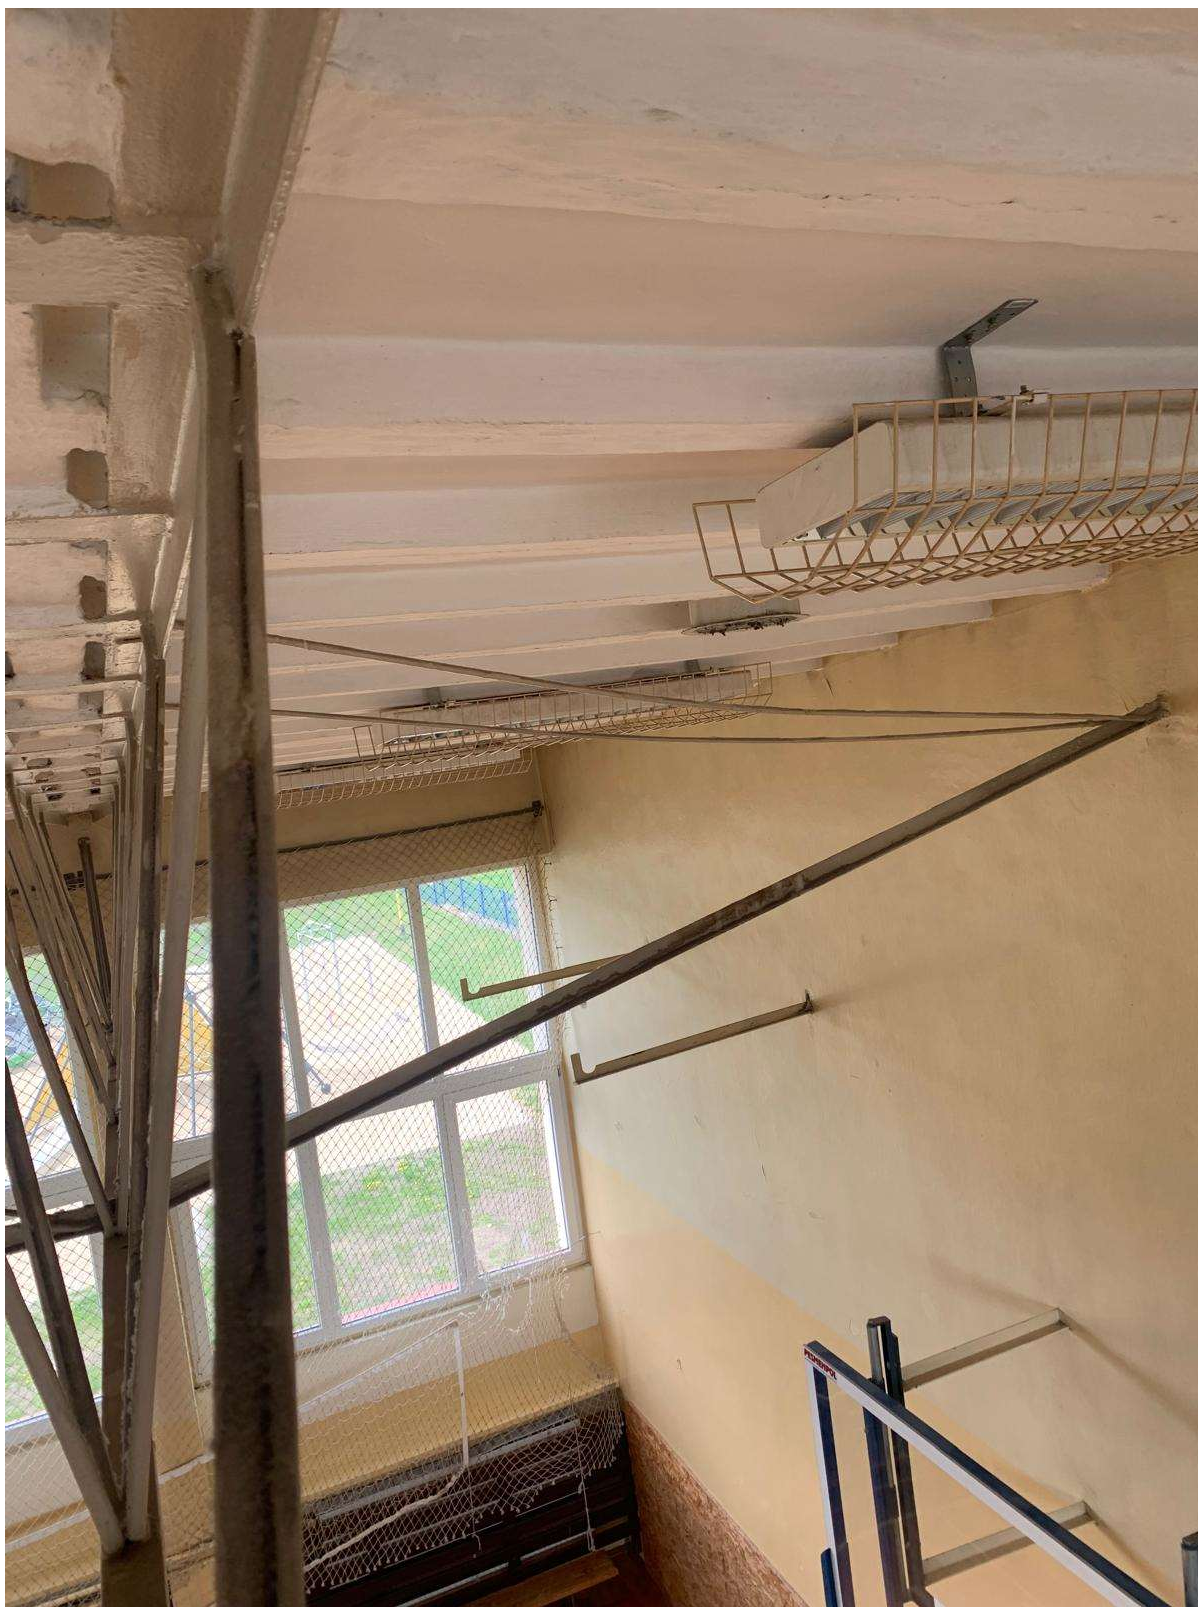
Fot. 22. (deformacja elementów stężących)

Poza główną konstrukcją dachu stwierdzono deformację elementów stężających (Fot. 22.). Zaleca się ich wymianę.
