# EKSPERTYZA TECHNICZNA

Projekt: **Remont i przebudowa pomieszczenia sali gimnastycznej  
oraz pomieszczeń przyległych  
w Szkole Podstawowej nr 3 w Policach**

Adres: ul. Siedlecka 4  
72-010 Szczecin  
dz. nr 318/6 obręb 0009

Faza: Projekt architektoniczno-budowlany

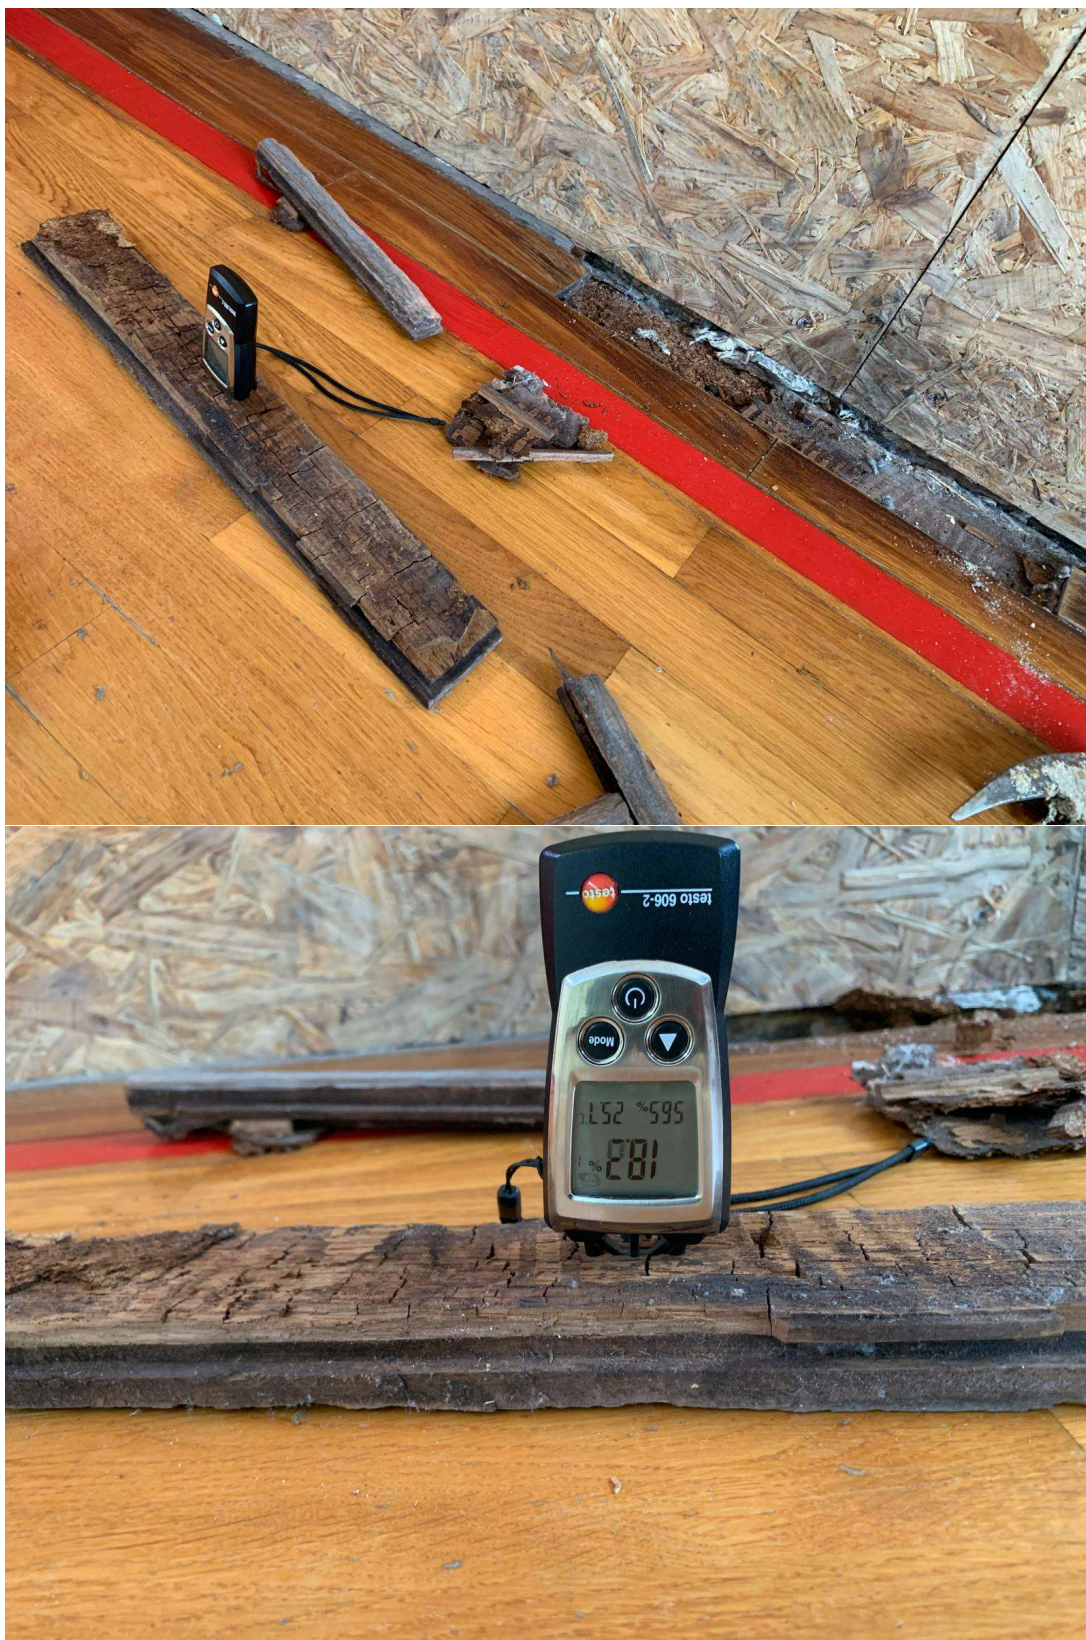
- a) Przy ścianie szczytowej: klepka 18,2% (Fot. 23.), legar 19,9% (Fot. 24.),
- b) Przy ścianie z dużymi oknami: klepka 22,8% (Fot. 25.), legar 32,2% (Fot. 26.).

Biorąc pod uwagę powyższe pomiary oraz lokalną obserwację, można określić stan techniczny obrzeży podłogi sali gimnastycznej jako bardzo zły. Widoczne są wyraźne oznaki nadmiernej wilgoci oraz ślady korozji biologicznej zarówno klepek, legarów jak i płyt wiórowych. Powodów takiego stanu może być wiele. Możliwe jest, że zawilgocenia wynikają z eksploatacji obiektu, podczas czyszczenia podłóg. Ze względu na lokalizację zniszczeń przy ścianach nośnych, które również wykazują oznaki zawilgocenia konstrukcji, prawdopodobne jest, że wilgoć w podłodze wynika z nieszczelności na dachu. Nie dokonano odkrywek środkowej części podłogi, aby nie wpłynąć na stan podłogi, ponieważ obiekt jest w ciągłym użytkowaniu. Z tego tytułu, nie można stwierdzić w jakim stanie jest pozostała część podłogi.

Fot. 23. (pomiar wilgoci klepki przy ścianie szczytowej)

Na podstawie stanu technicznego obrzeży podłogi zaleca się całkowitą wymianę warstw podłogowych, uwzględniając ponowne ułożenie warstwy izolacyjnej. W trakcie robót rozbiórkowych związanych z ułożeniem przewodów instalacyjnych może okazać się, że zawilgocenia i korozja ograniczają się jedynie do pasa w pobliżu ścian konstrukcyjnych i nie postępują ku środkowi sali gimnastycznej. W tym przypadku, jeśli dodatkowo stwierdzi się dobry stan techniczny warstwy izolacyjnej, z zachowaną ciągłością, to dopuszcza się wymianę warstw podłogi jedynie na obrzeżach sali.

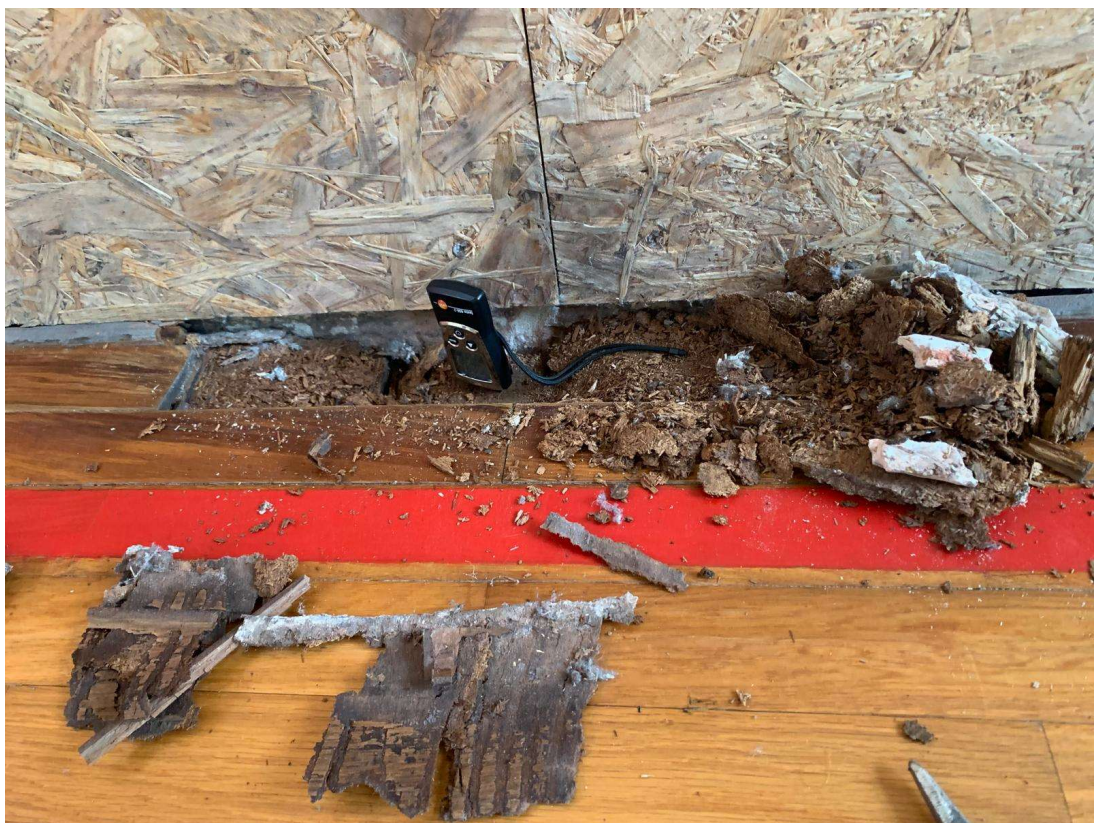
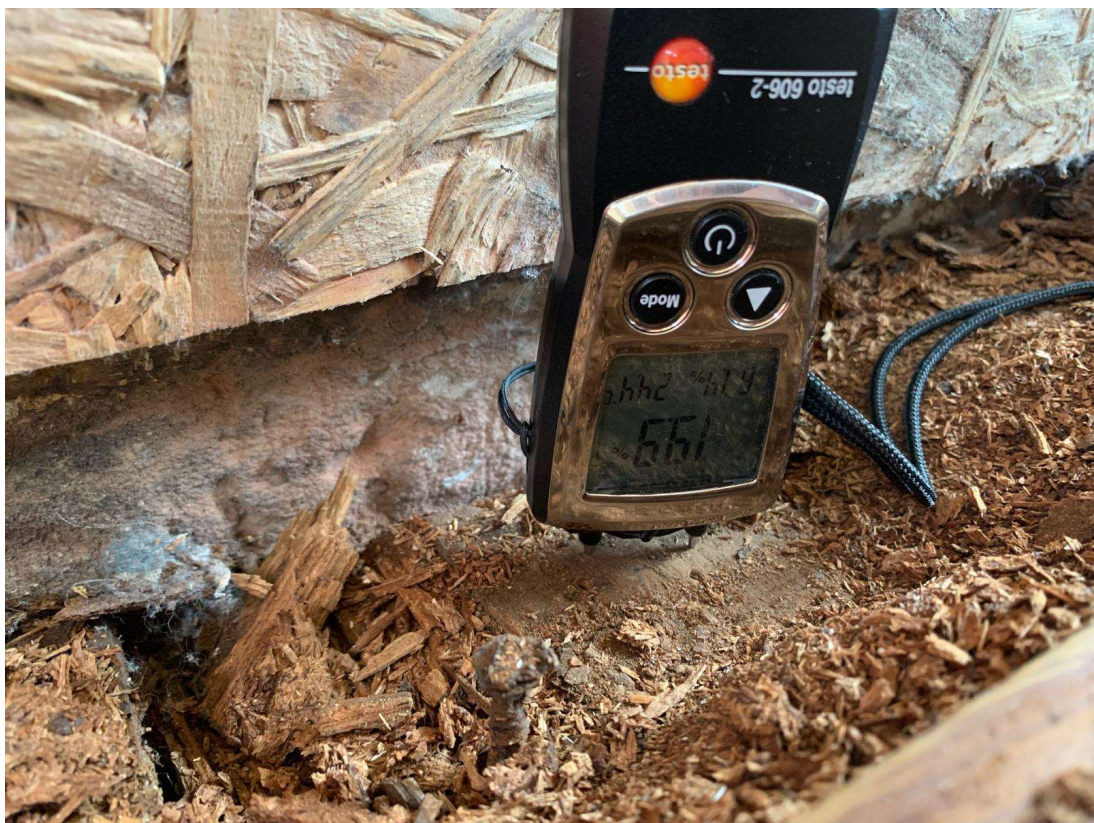
Fot. 24. (pomiar wilgoci legara przy ścianie szczytowej)

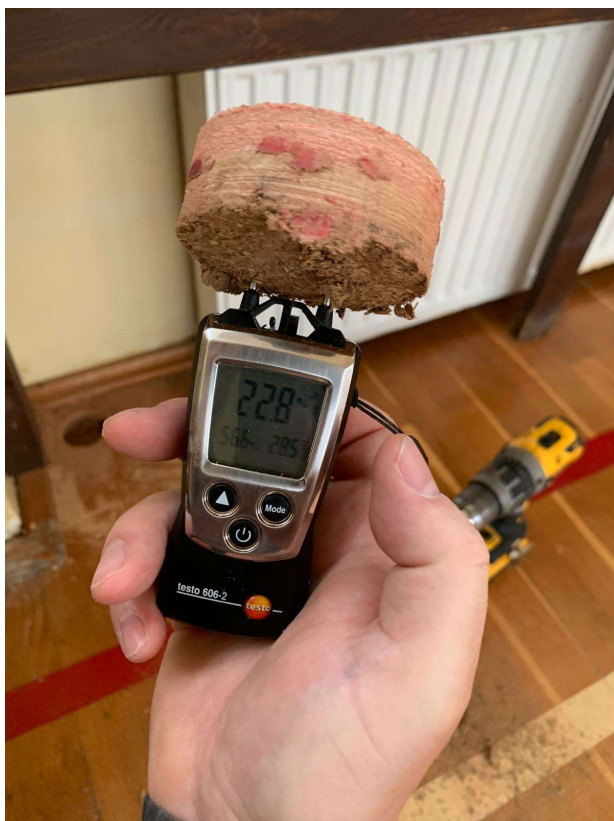
Fot. 25. (pomiar wilgoci klepki przy ścianie z dużymi oknami)

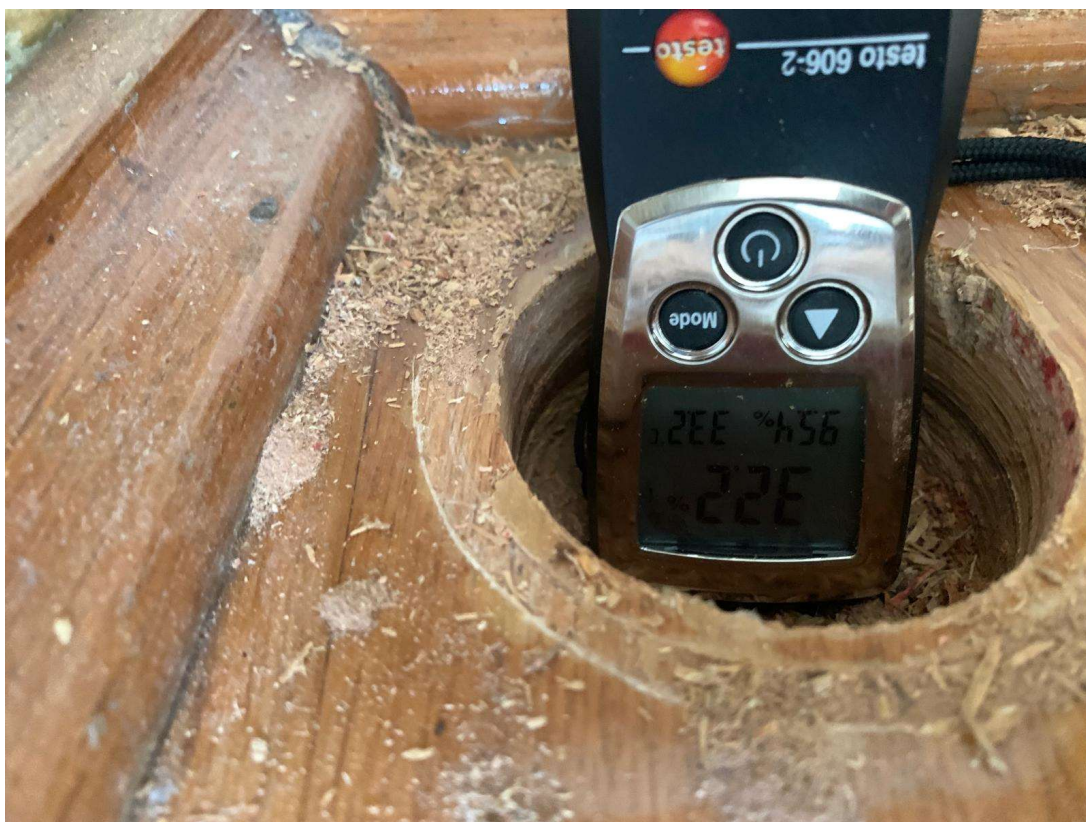
Fot. 26. (pomiar wilgoci legara przy ścianie z dużymi oknami)
