# EKSPERTYZA TECHNICZNA

Projekt: **Remont i przebudowa pomieszczenia sali gimnastycznej  
oraz pomieszczeń przyległych  
w Szkole Podstawowej nr 3 w Policach**

Adres: ul. Siedlecka 4  
72-010 Szczecin  
dz. nr 318/6 obręb 0009

Faza: Projekt architektoniczno-budowlany

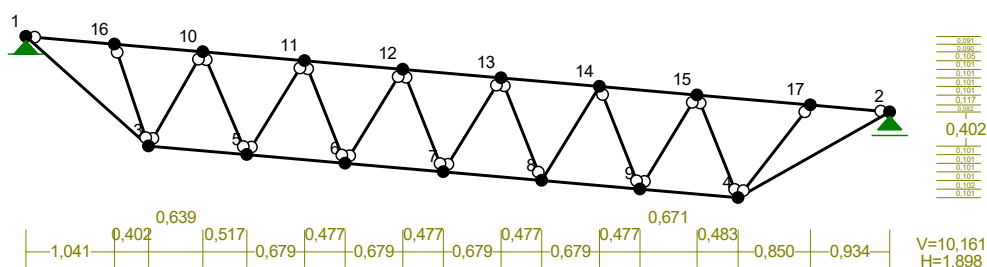
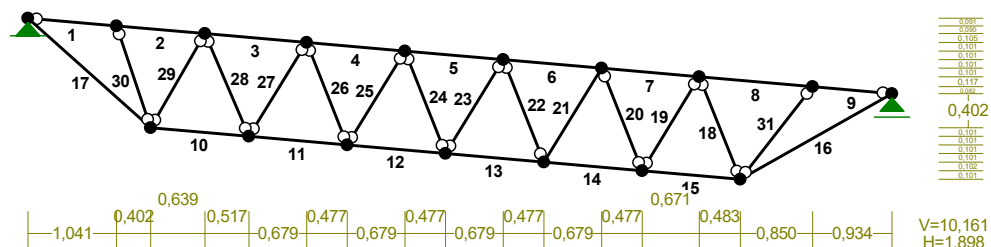
SCHEMAT STATYCZNY Z NUMERACJĄ WĘZŁÓW:

Na podstawie wizji lokalnej określono stan techniczny stalowych kratownic nośnych jako dobry. Nie stwierdzono korozji elementów stalowych oraz nadmiernych ugięć. W związku z planowanym montażem sufitu akustycznego wykonano obliczenia statyczno-wytrzymałościowe kratownicy. Obliczenia wykonano dla obciążeń wynikających z warstw pokrycia po ich wymianie oraz sufitu akustycznego. Obliczenia wykazały konieczność wzmocnienia sześciu prętów w każdej z kratownic. Zaproponowano wzmocnienie z płaskowników 30x8 dospawanych do istniejących. Wyniki obliczeń przedstawiono poniżej.

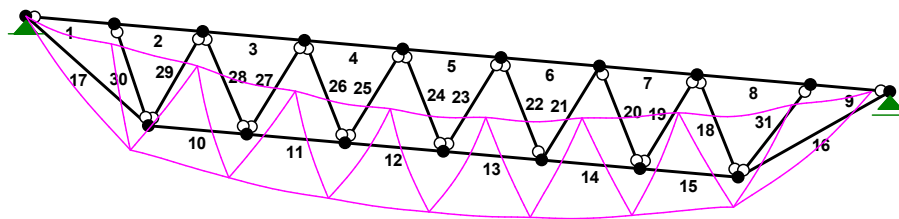
## PRZEMIESZCZENIA WĘZŁÓW I MAKSYMALNE PRZEMIESZCZENIE W WĘZŁE

| Węzeł: | Ux[m]: | Uy[m]: | Wypadkowe[m]: | Fi[rad]([deg]): |
|---|---|---|---|---|
| 7 | -0,00112 | -0,00467 | 0,00480 | -0,00005 ( -0,003) |
